Nebezpečný strom

Výstup z inventarizace stromu:

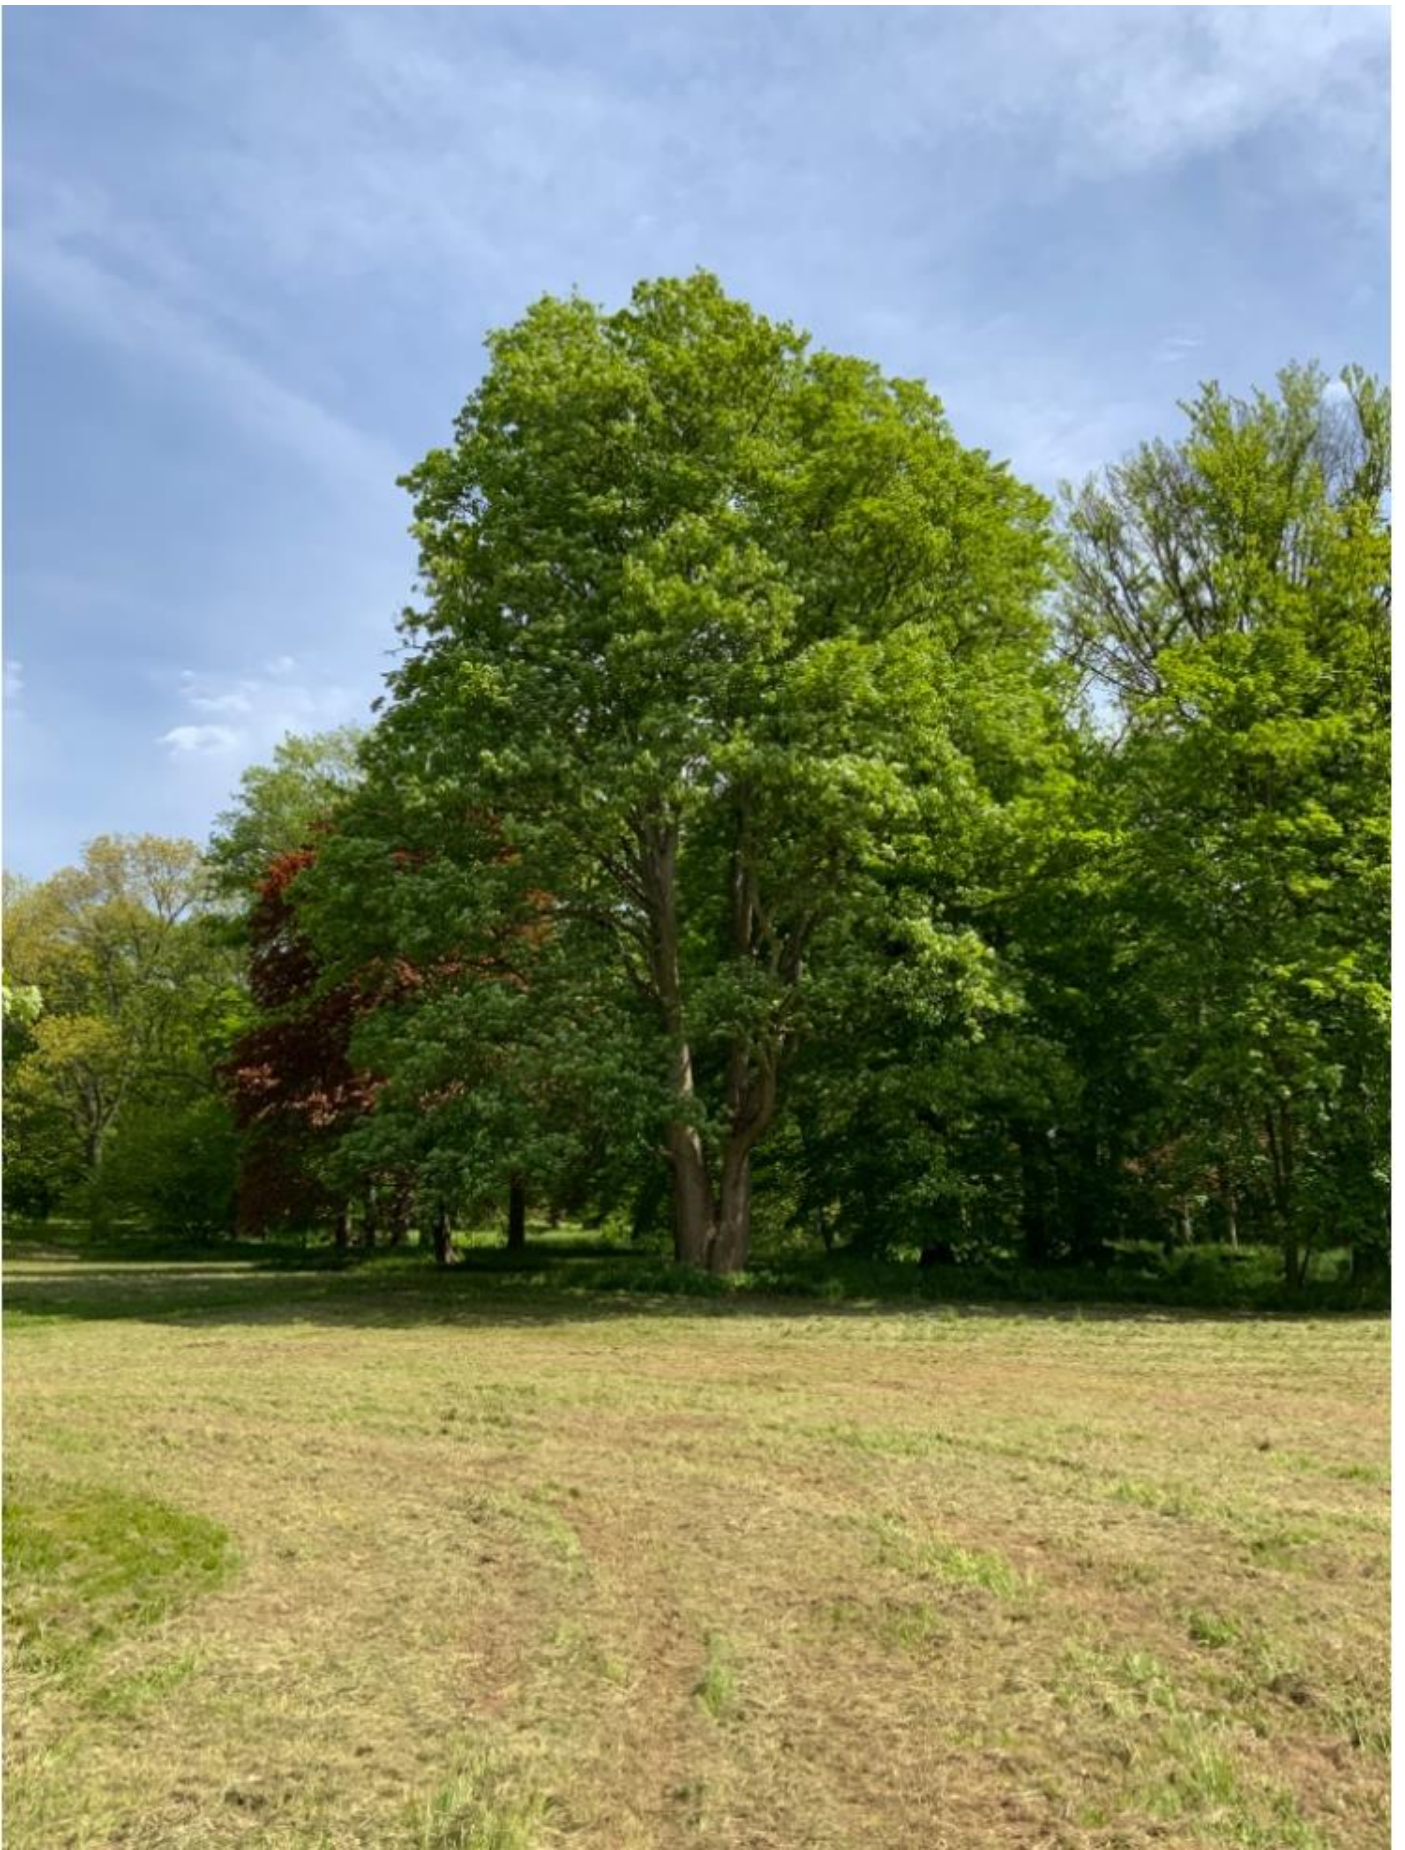
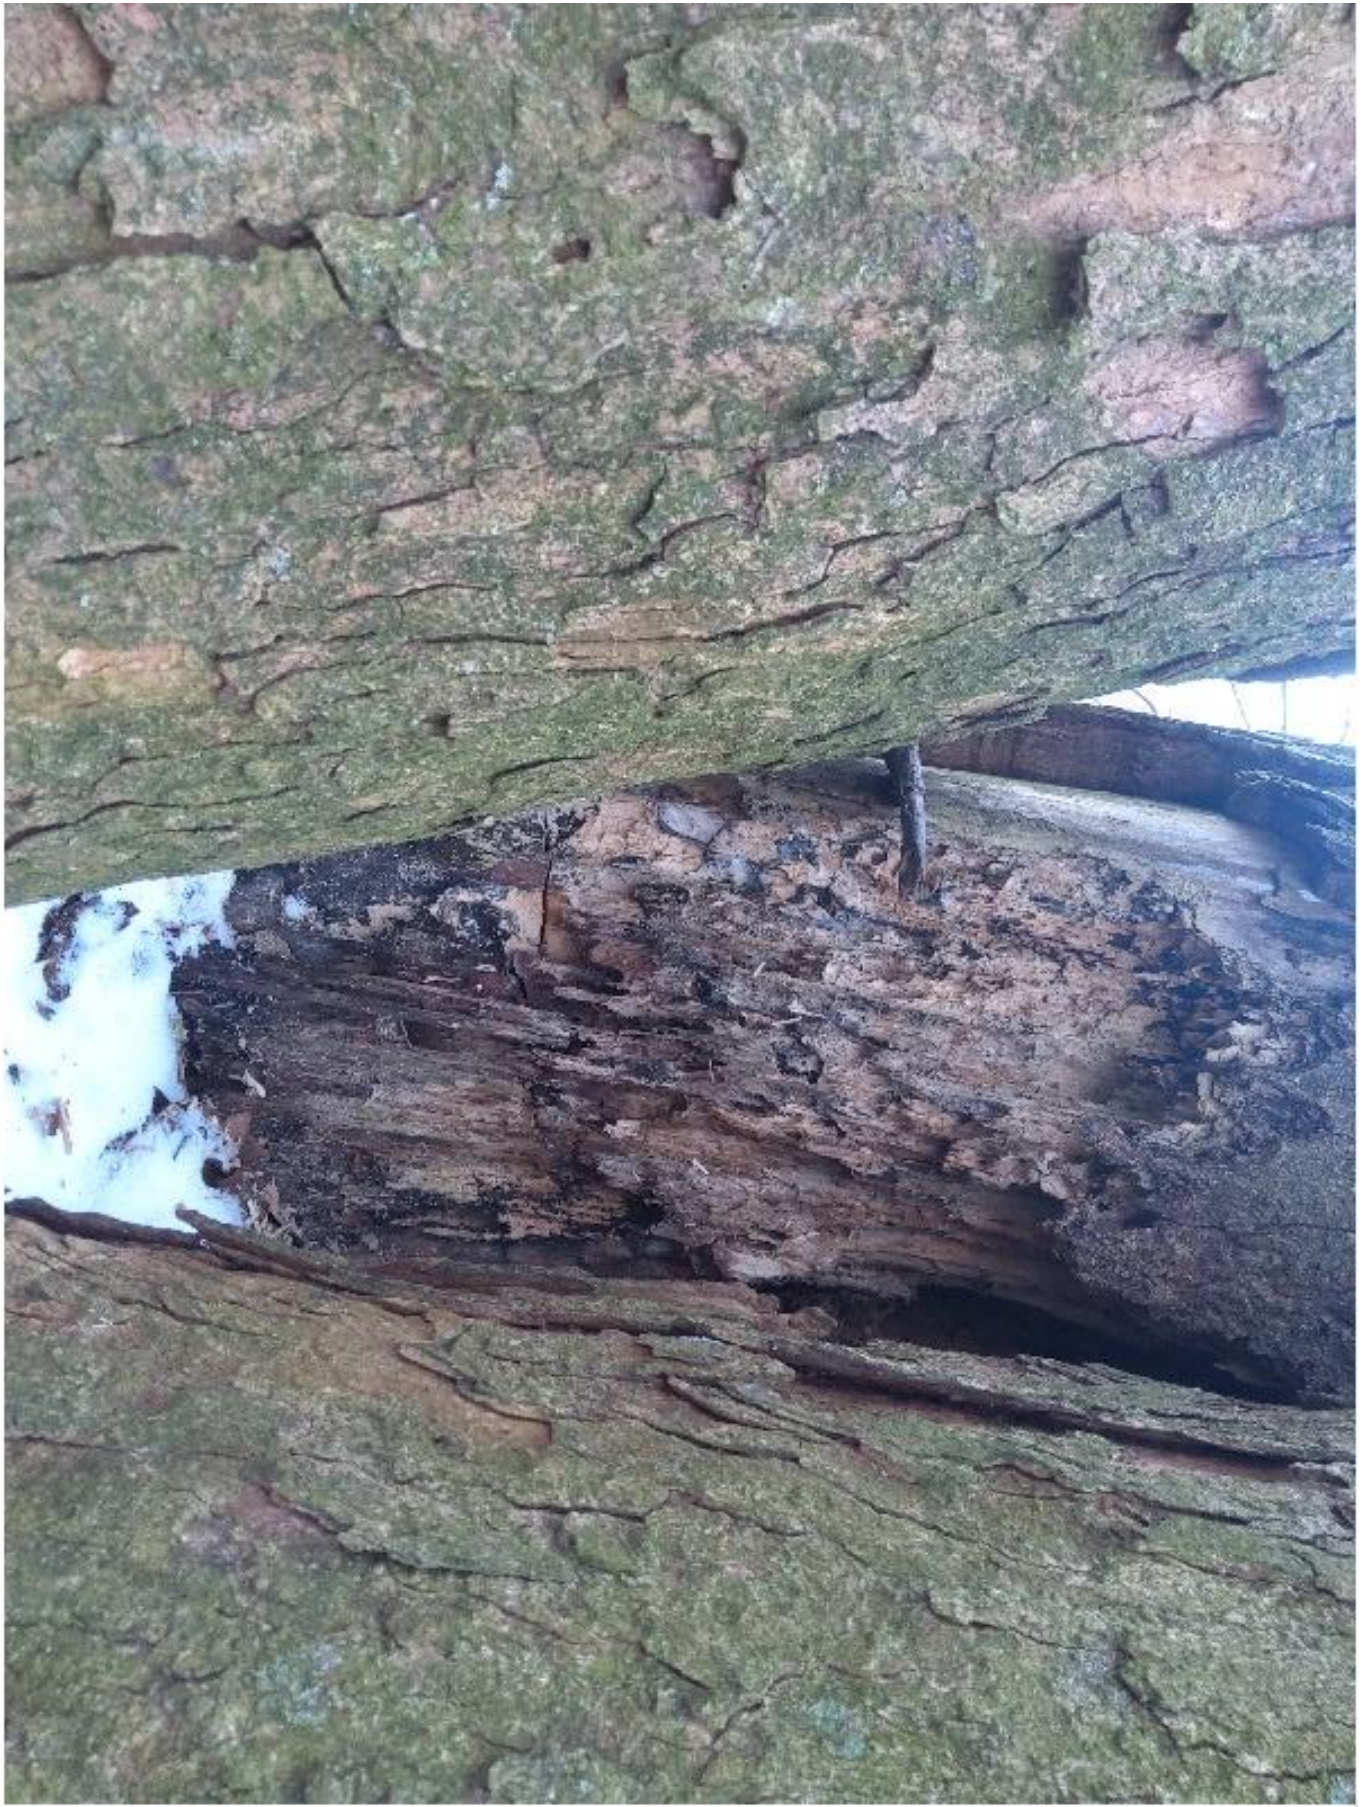
Inv. číslo:	1787
Taxon:	javor horský (<i>Acer pseudoplatanus</i>)
Průměr kmene:	185 cm
Výška:	30 m
Fyziologické stáří:	Senescentní jedinec
Perspektivita:	Neperspektivní – nevhodný, určený k odstranění
Vitalita:	Zřetelně snížená (stagnace růstu, prosychání koruny na periferních oblastech)
Stabilita zlom:	Havarijní strom – stabilizaci nelze provést pomocí nedestruktivního pěstebního zásahu
Zdravotní stav:	Havarijní jedinec (akutní riziko rozpadu)
Sadovnická hodnota:	Velmi špatný zdravotní stav
Naléhavost:	Akutní zásah
Estetická funkce:	Strom je potlačený, výrazně esteticky podprůměrný
Popis technologie:	Kácení stromu
Důvod ke kácení:	Defektní větvení. Infekce báze kmene. V koruně již instalována bezpečnostní vazba, jedna přetržená. Trhliny. Nevyhovující provozní bezpečnost dřeviny, tedy ohrožení zdraví občanů. Nebezpečí nelze účinně eliminovat přiměřenými a obvykle dostupnými prostředky nebo postupy jinak než pokácením dřeviny.
